STAFF – Direkcionni sistem za pronalaženje kvarova

- Samostalni direkcionni tragač kvarova
- Direkcionne indikacije ka lokaciji kvara
- Referentna indikacija za identifikaciju kvara
- Snažni i izdržljivi ram
- Izdržljivi dizajn za terensku upotrebu
- Locira kvarove do 2 megaoma

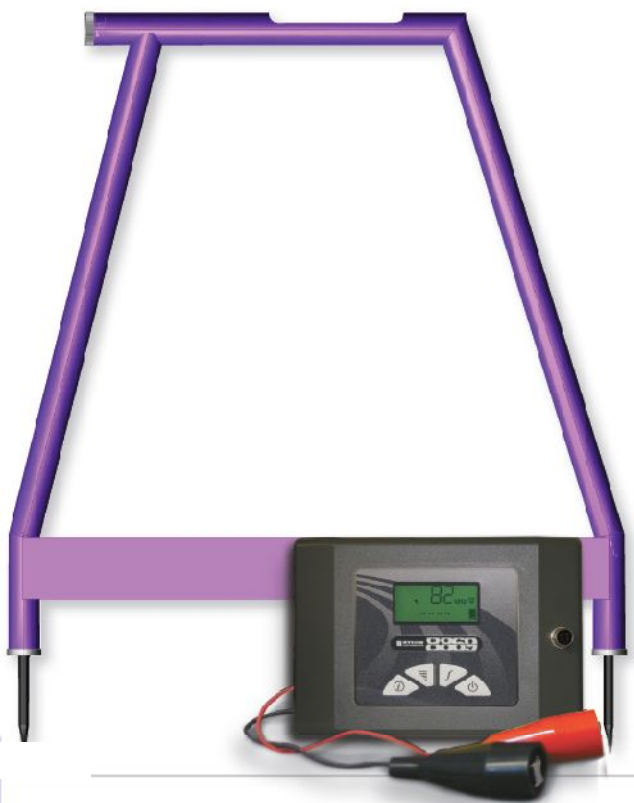
STAFF Komplet

STAFF Predajnik
8 Hz impulsni transponder sa C-čelija baterijama

STAFF Sonda
Direkciona sonda za pronalaženje kvarova
